И. А. ФИЗДЕЛЬ

**ДЕФЕКТЫ
И МЕТОДЫ ИХ УСТРАНЕНИЯ
В КОНСТРУКЦИЯХ
И СООРУЖЕНИЯХ**

ДЕФЕКТЫ И МЕТОДЫ ИХ УСТРАНЕНИЯ В КОНСТРУКЦИЯХ И СООРУЖЕНИЯХ

В книге рассматриваются характерные деформации, дефекты, обрушения и аварии строительных конструкций и сооружений, вызванные воздействием времени и среды, а также недостатками при проектировании, производстве работ и эксплуатации

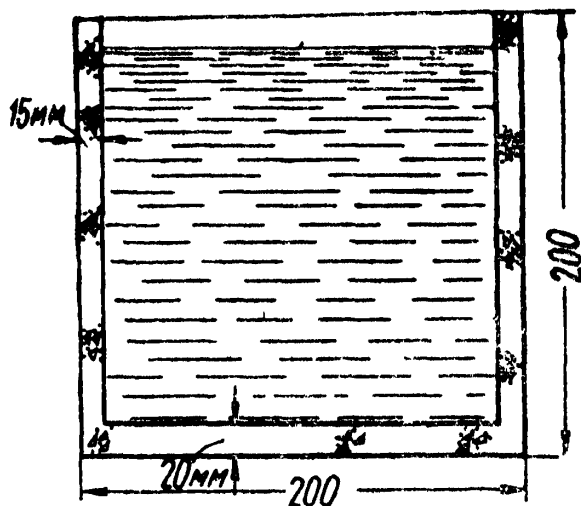
Рис. 1. Модель резервуара для воды, изготовленная из цементного раствора

Для исследования водонепроницаемости бетона в лабораторных условиях производились длительные наблюдения за моделями, заполненными водой (рис. 1). Модели изготовлялись из цементного раствора состава 1:2 и 1:3 на портландцементе марки 400 и песке с модулем крупности 2,6 двух типов: размером $20 \times 20 \times 20$ см, при толщине стенок 15 и 20 мм, днища 20 мм и цилиндрические диаметром 13 см, высотой 45 см при толщине стенок и днища 20 мм. Некоторые из них армировались тканой металлической сеткой. Другая партия образцов из тех же материалов приготавливалась с добавкой 2,5—5% (от веса цемента) алюмината натрия.

Проверка плотности производилась заполнением резервуаров водой через семь суток после изготовления. Стенки и днище резервуаров, изготовленных из раствора без химических добавок, оказались абсолютно водонепроницаемы. На наружных поверхностях резервуаров, заполненных водой, не обнаруживалось даже отсыревания. По мере испарения подливали воду до принятого уровня (рис. 2). В указанных резервуарах, наполненных водой в течение более семи лет, с внешних сторон признаков протечек или потемнения от просачивания воды обнаружено не было.

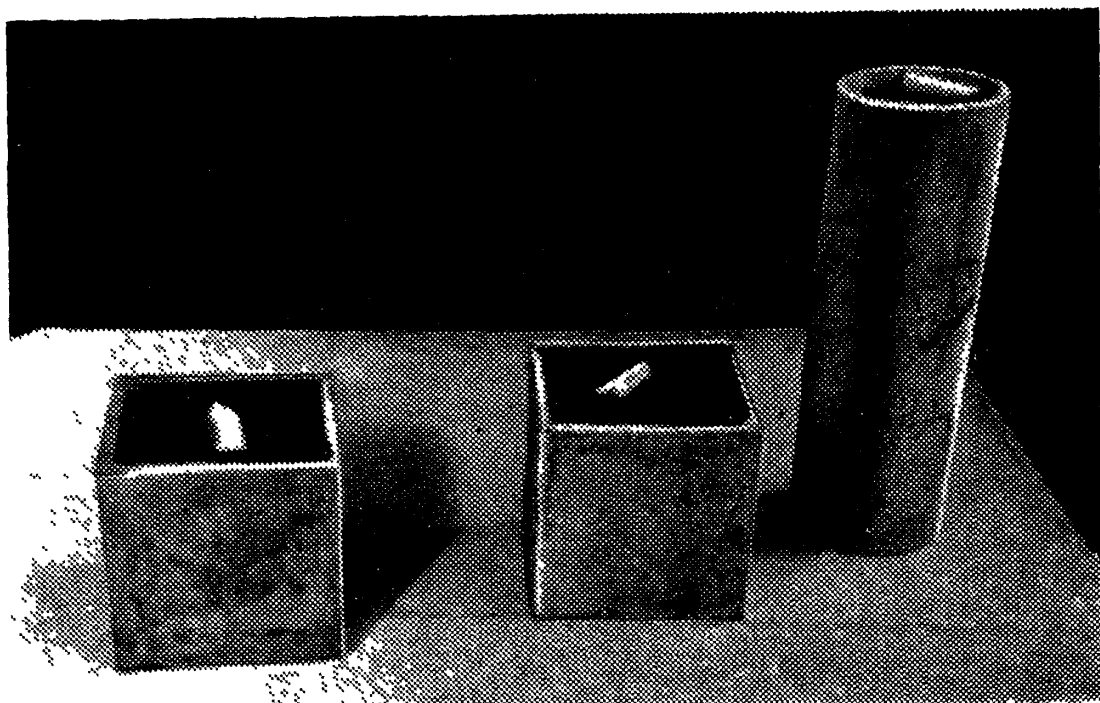
Рис. 2. Длительные испытания на просачиваемость воды через тонкостенные резервуары

Стенки моделей, изготовленных из раствора с добавкой алюмината натрия, при тех же режимах заполнения водой и выдерживания оказывались постоянно влажными от капиллярного просачивания воды. Процесс испа-

рения воды через стенки протекал быстрее в 4—6 раз, чем в резервуарах, изготовленных из раствора без добавок алюмината натрия.

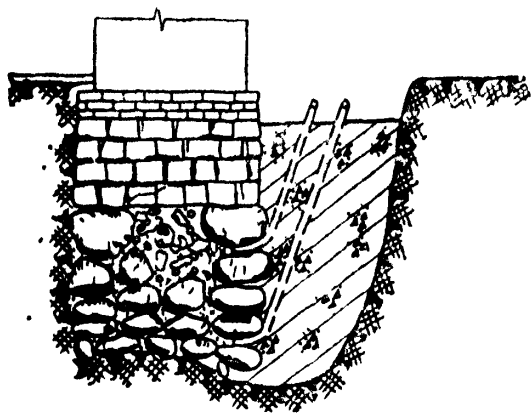
Рис 3. Усиление нарушенного фундамента

Обнажение фундамента по всей длине позволило произвести детальное обследование состояния кладки на усиливаемом участке. От длительного увлажнения раствор утратил свои свойства, в результате на разных участках произошло выпучивание

и выпадение отдельных камней, местами образовались просадки с продольными широкими трещинами, частично заиленными грунтом. Все это явилось следствием размыва основания внешними водами, неисправности системы отопления и спуска воды из нее в грунт.

Опыт показал, что такие фундаменты наиболее целесообразно усиливать одно- или двусторонней обоймой, заглубленной до уровня заложения основных фундаментов, с последующим инъецированием старой кладки (рис. 3).

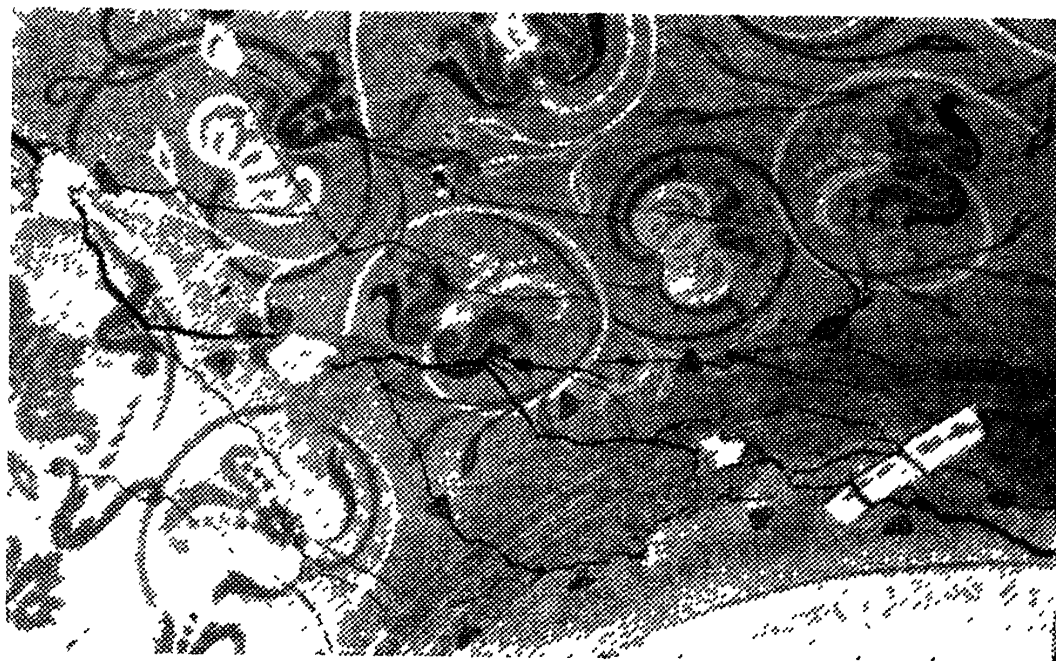
Рис. 5. Трещины в кирпичных сводах, образовавшиеся при подводке фундамента

В процессе подводки в стенах наземной части сооружения обычно развиваются старые и появляются новые трещины (рис. 5).

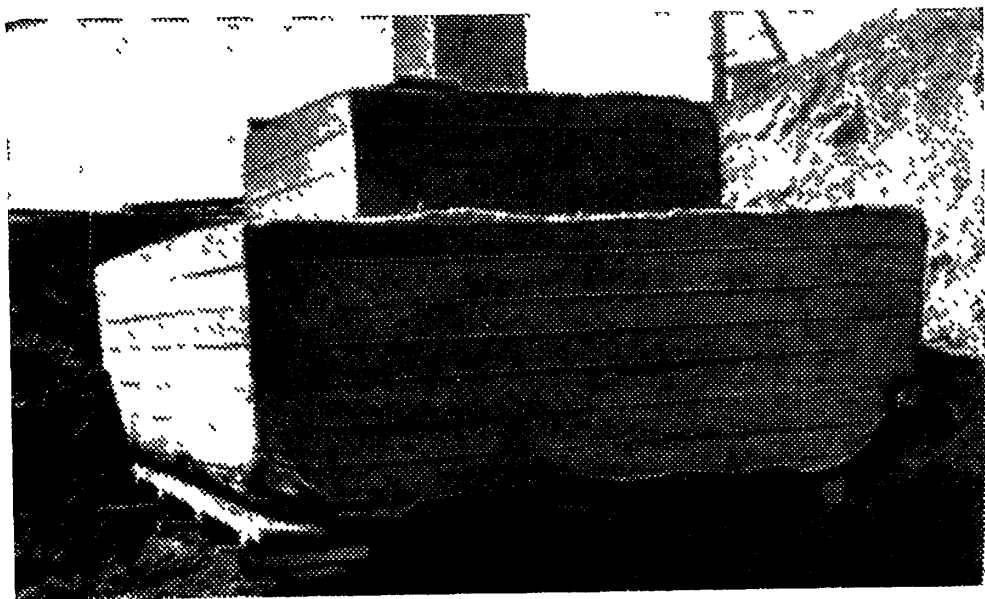
Рис. 6. Глубокий разрыв в ступенчатом фундаменте

тонировании, создающие своего рода горизонтальную разрезку фундаментов на несколько частей, не связанных между собой (рис. 6). Этот недостаток, как правило, появляется при производстве работ в зимнее время.

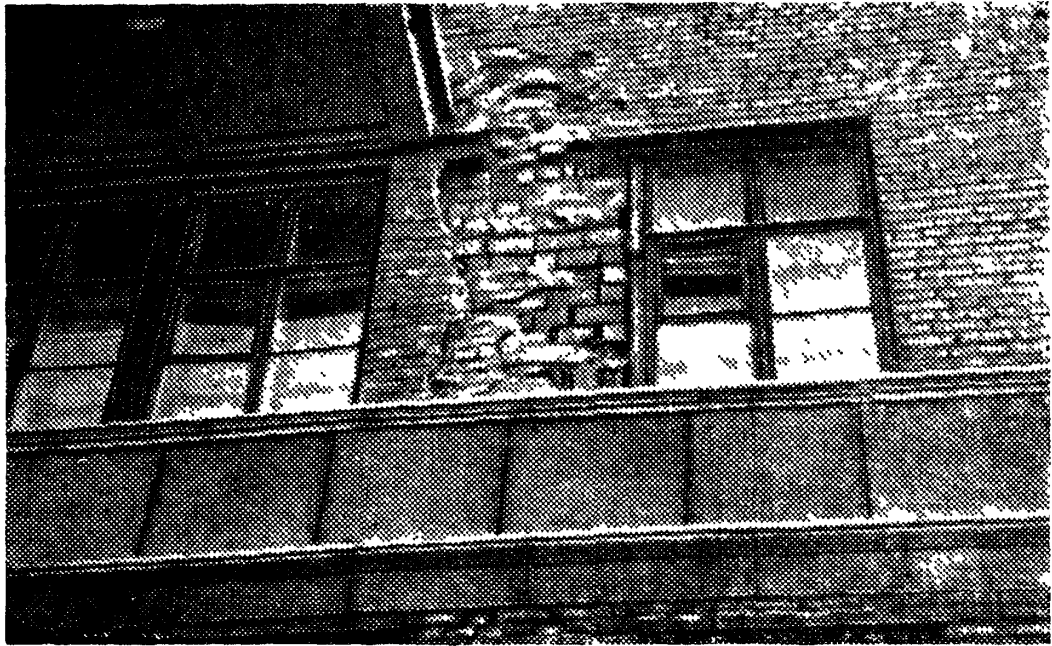
Рис. 7. Обрушение облицовки простенка, выполненного из силикатного кирпича

выполнялась из семищелевых блоков в $1\frac{1}{2}$ кирпича, снаружи она облицовывалась силикатным кирпичом. Через каждые пять рядов облицовка перевязывалась с основной кладкой двумя тычковыми рядами.

В течение некоторого времени теплофикационный стояк, примыкающий к этому простенку, пропускал воду. Этот изъян в трубопроводе не был своевременно устранен. Кирпич в кладке насыщался водой, а при замерзании постепенно разрушался. Силикатный кирпич, особенно чувствительный к увлажнению и замерзанию, начал интенсивно разрушаться. Изменения, которые происходили в кирпиче на фасаде, не привлекали внимания технической службы. Лишь после обрушения облицовки, выполненной из силикатного кирпича, со всего простенка были приняты меры по обеспечению безопасности — установлены охранные стойки и выполнено ограждение участка (рис. 7).

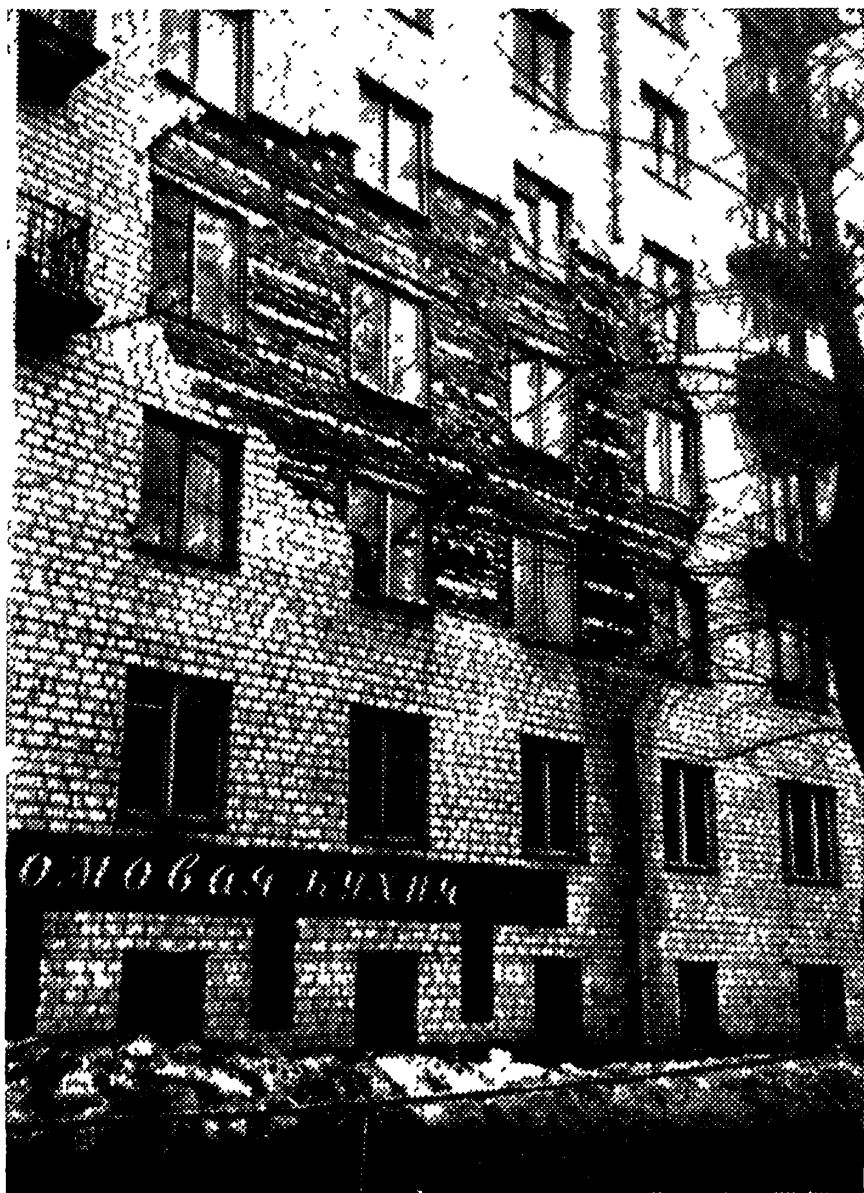
Рис. 9. Срез облицовки стен из семищелевых камней на фасадах зданий

После того как эти плитки были сняты с производства, облицовку фасадов стали выполнять семищелевыми лицевыми камнями размером $25 \times 14 \times 12$ см. Однако при использовании этой облицовки на фасадах зданий обнаруживаются разрушения, сопровождающиеся полным срезом и отпадением облицовки с одного или нескольких простенков одновременно (рис. 9).

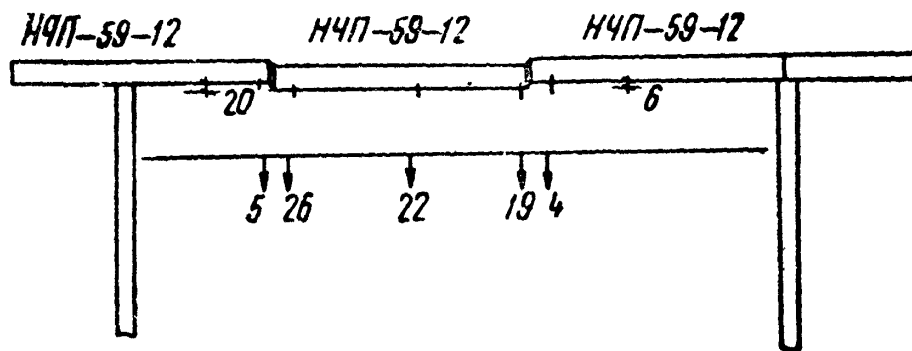
Рис. 11. Прогиб плит перекрытий типа НЧП

Значительное влияние на прогибы плит (рис. 11) оказывают условия работы их в перекрытиях — одна из плит может опираться на перегородку, тогда как другая не имеет промежуточной опоры.

При обследовании настилов такой конструкции в одной из квартир жилого дома, построенного по типовому проекту серии I-515, было обнаружено, что из трех плит, уложенных в торцовой комнате, только крайняя имеет промежуточную опору на перегородку. Заделка швов между первым и вторым, а также между вторым

и третьим настилами полностью нарушена. Раствор разделки рустов (ширина рустов до 4, толщина 2 см) отслоился и отпадает. Между средней и двумя крайними плитами образовался перепад 10—12 мм.

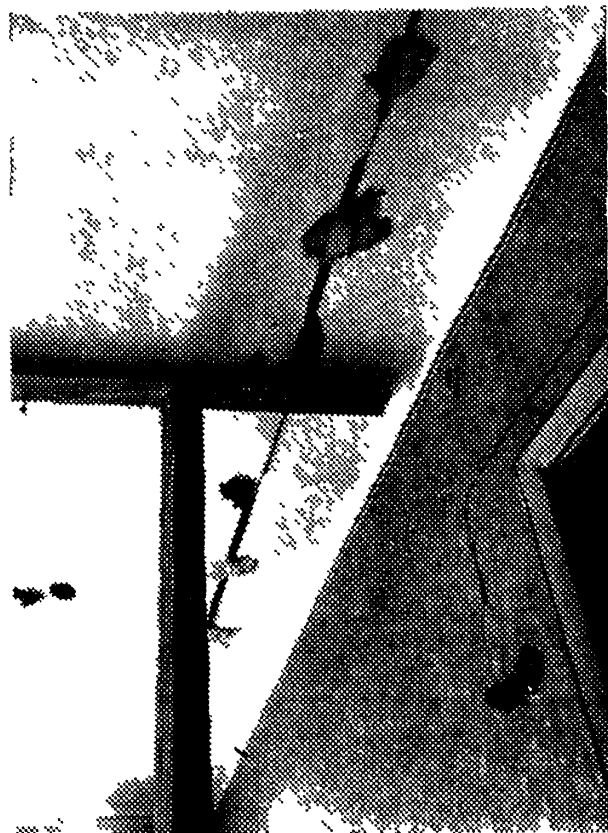
Рис. 12. Деформации раствора в швах перекрытий при прогибах панелей

Своеобразным контрольным маяком служат русты между плитами. Первым сигналом о появлении прогиба, обычно достигающего 20—35 мм, являются трещины в рустах; при развитии прогиба раствор заделки отделяется от соседней плиты и при недостаточной прочности сцепления с бетоном отпадает. Отрыв плиты от соседних происходит довольно интенсивно (рис. 12).

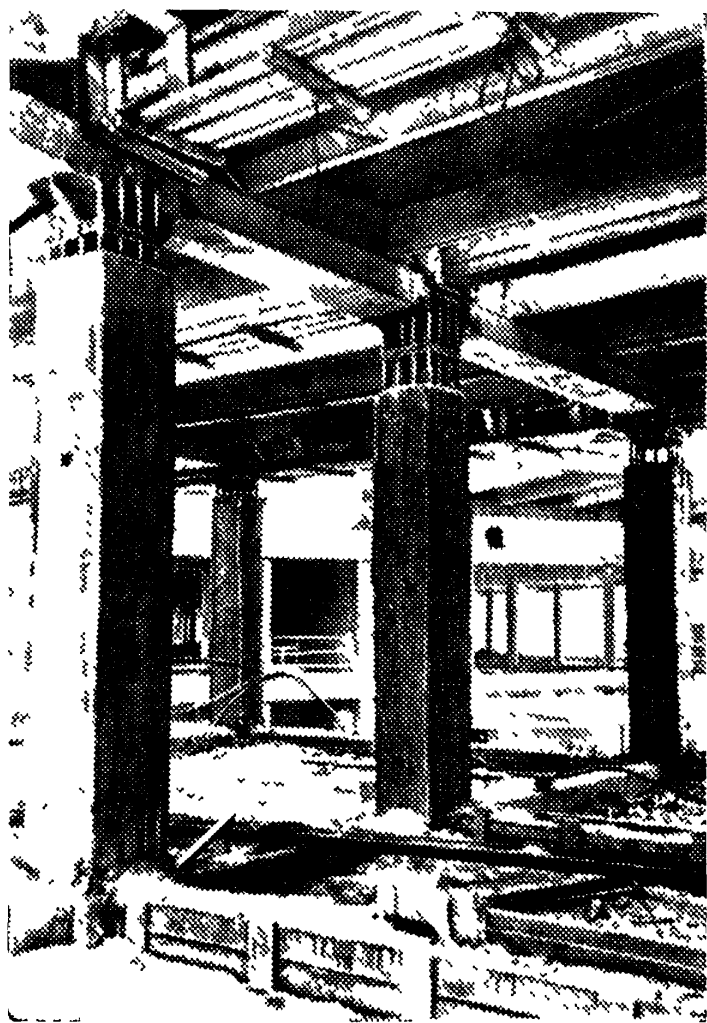
Рис. 13. Промороженный бетон в сопряжениях колонн с ригелями

Довольно часты случаи, когда монолитный железобетон, не набрав прочности, замерзает. Если строительство на данном объекте ведется и завершается в зимний период, загрузка таких конструкций постоянно возрастает, и с наступлением оттепелей бетон низкой прочности начинает разрушаться (рис. 13).

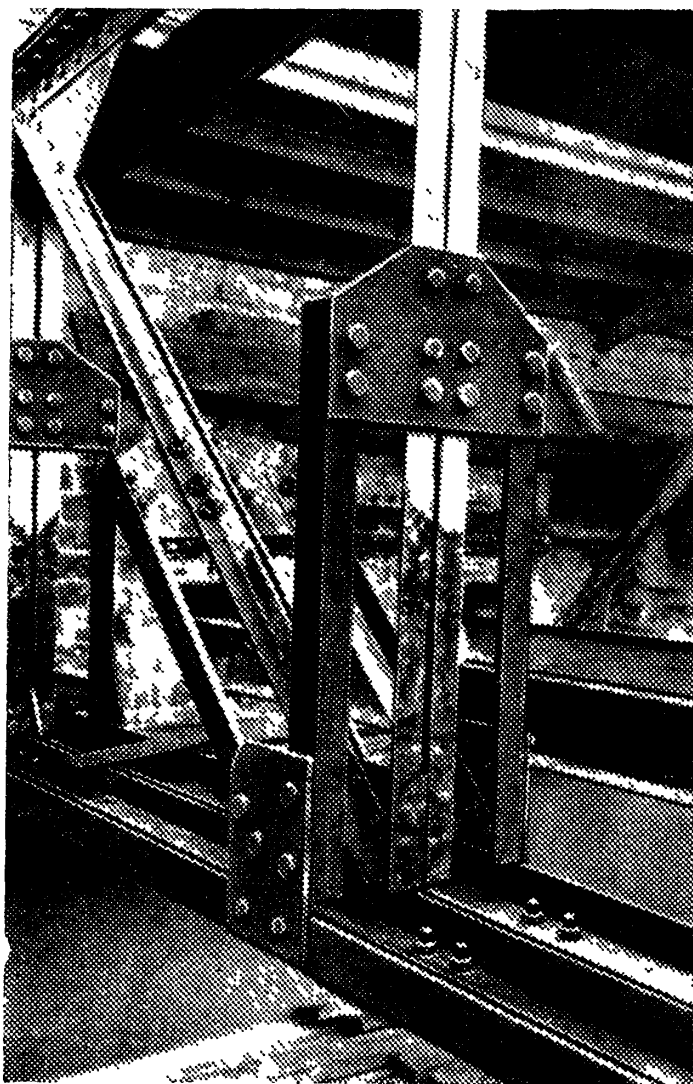
Рис. 15. Усиление металлических ферм

Уникальное здание музея им. Пушкина, строительство которого было завершено в мае 1912 г., по проекту акад. В. Г. Шухова, перекрыто ажурными металлическими фермами. За сравнительно небольшой срок некоторые элементы ферм — нижние пояса, раскосы, опорные части, заделанные в кладке, подверглись коррозии. Опорные элементы ферм, заделанные наглухо в кладке стен на глубину 40 см, покрылись налетом пленчатой коррозии. Их пришлось освободить от кладки, металл очистить от продуктов коррозии и окрасить; наиболее ослабленные из опорных элементов были усилены (рис. 15).

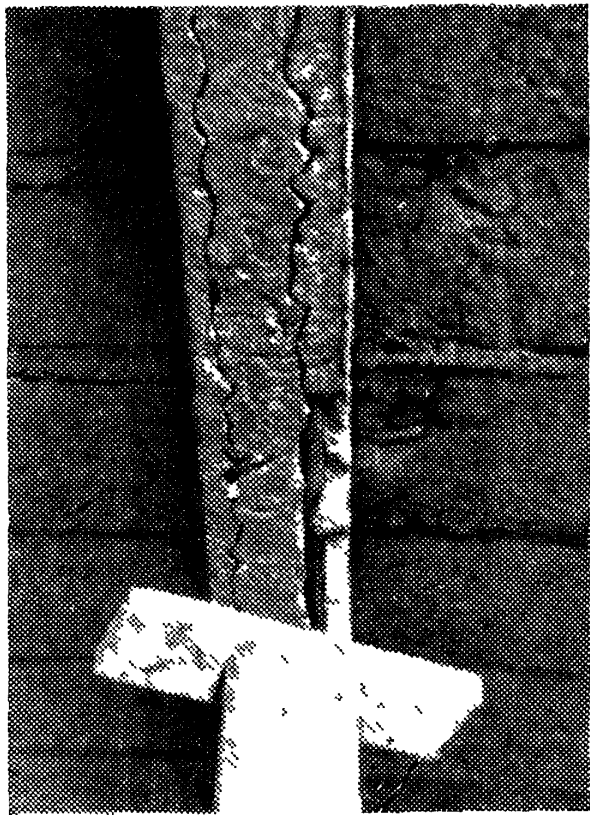
Рис. 16. Деформации железобетонных ригелей в результате коррозии арматуры

Налеты коррозии препятствуют нормальному сцеплению металла с бетоном, влага проникает в конструкцию, что приводит к дальнейшему ускорению процесса коррозии. По этой причине наблюдались в недостроенном здании разрывы вдоль корродированной арматуры на всю длину ригеля (рис. 16).

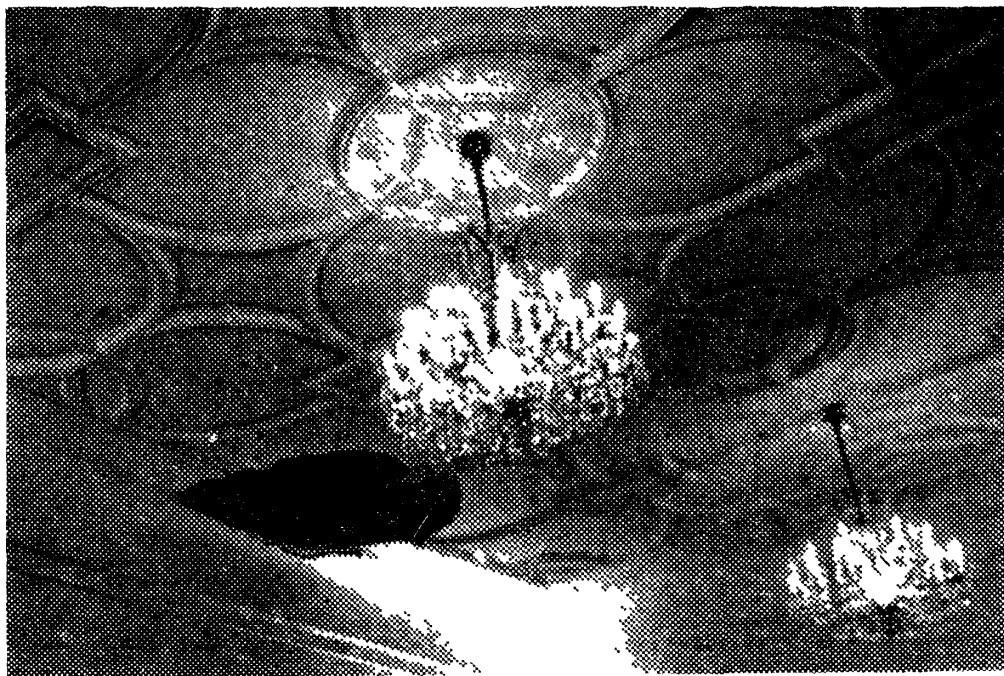
Рис. 18. Обрушение участка деревянного перекрытия, утратившего механическую прочность

Такого рода причинами было вызвано поражение элементов балок и наката чердачного перекрытия двухэтажной постройки начала XX столетия. Вскоре после реконструкции и отделки здания произошло обрушение части наката чердачного перекрытия (рис. 18).

При лабораторных исследованиях проб установлено, что древесина, взятая из балок чердачного перекрытия, имеет желтовато-коричневый цвет. Древесина оказалась пораженной гнилью мелкопризматической с продольными и поперечными мелкими трещинами. Кроме того, она была пронизана личиночными ходами, забитыми мелкой бурой мукой. Механическая прочность древесины утрачена; вид разрушителя — пленчатый домовый гриб и мебельный точильщик. Влажность древесины 14,2%.

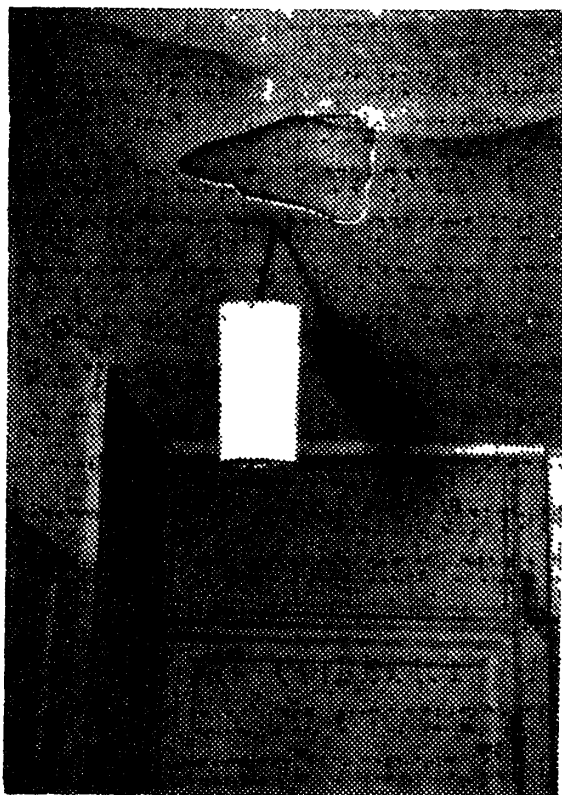
Рис 19. Отслоение беспесчаной штукатурки

нанесена беспесчаная штукатурка толщиной до 3 мм. Этот выравнивающий слой удерживался на поверхности потолка шесть лет. Вначале образовались трещины, затем отделились слои шпаклевки от бетона и, наконец, начали отпадать небольшие кусочки штукатурки (рис. 19).

На отдельных участках площадью 35×27 , 16×40 см беспесчаная штукатурка отошла от бетона на 4—6 мм и в таком виде продолжала удерживаться на потолке. Прочность бетона в плитах составляла 300 кг/см^2 , беспесчаной накрывки — 4 кг/см^2 .

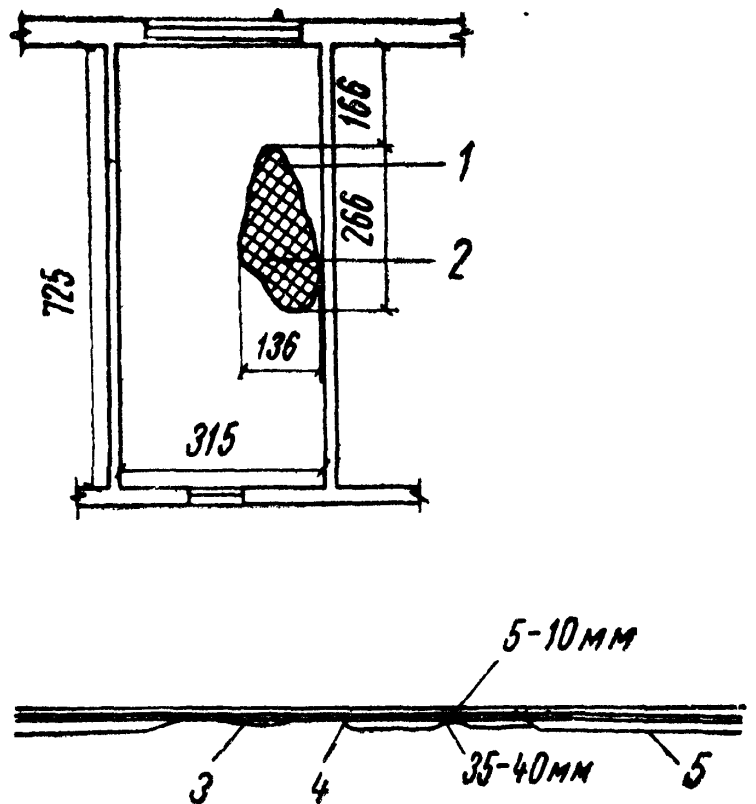
Рис 20. Обрушение слоя штукатурки, нанесенного по металлической сетке

1 — участок обрушившейся штукатурки; 2 — просматривающийся участок сетки; 3 — металлическая сетка; 4 — первый слой, нанесенный по сетке, не обрушился; 5 — основной намет — два слоя

Разрушение произошло между нанесенным по сетке обрызгом, который был выровнен соколом, и основным слоем штукатурки (рис. 20).

При подобной технологии утрачивается значение сетки для армирования штукатурки. Разрушение происходит между раствором, нанесенным по сетке, и основным слоем штукатурки.

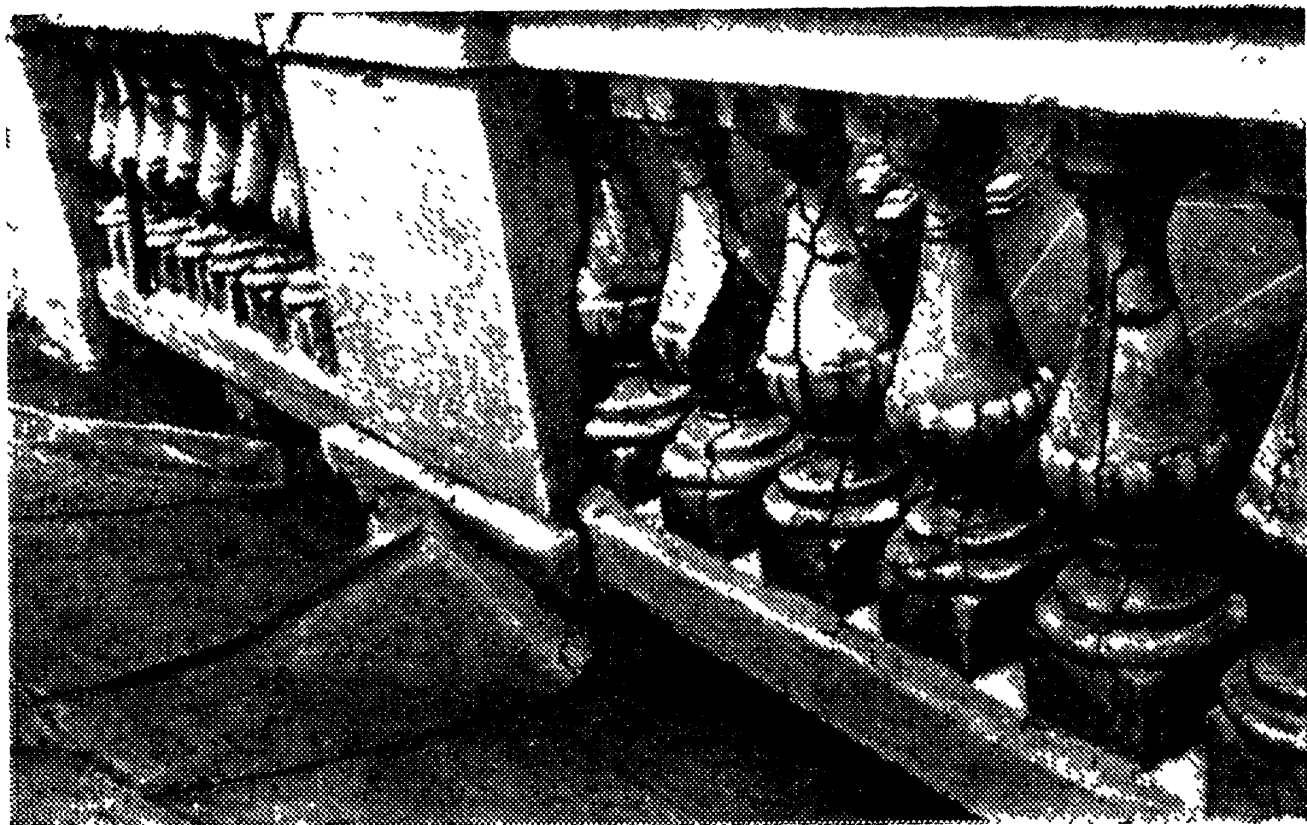
Рис. 21. Разрушение лепных украшений

В пятиэтажном здании более поздней постройки (1950 г.) парапетная решетка на крыше высотой 1,25 м, состоящая из столбиков, обвязок и лепных балясин диаметром 20 см в уширенной части оказалась в совершенно неудовлетворительном состоянии (рис. 21).

Балясины, изготовленные из цементного раствора марки 100 и армированные одним вертикальным стер-

жнем, растрескались от увеличивающейся в объеме ржавчины. Трещины с выколами раствора развивались в нескольких направлениях. Главные боковые фасады здания, на которых имеются архитектурные детали балконов и тяг карнизов со сложным профилем, в результате плохого состояния свесов кровель и металлических покрытий подвергались систематическим протечкам и атмосферным воздействиям. Многие архитектурные детали разрушены.

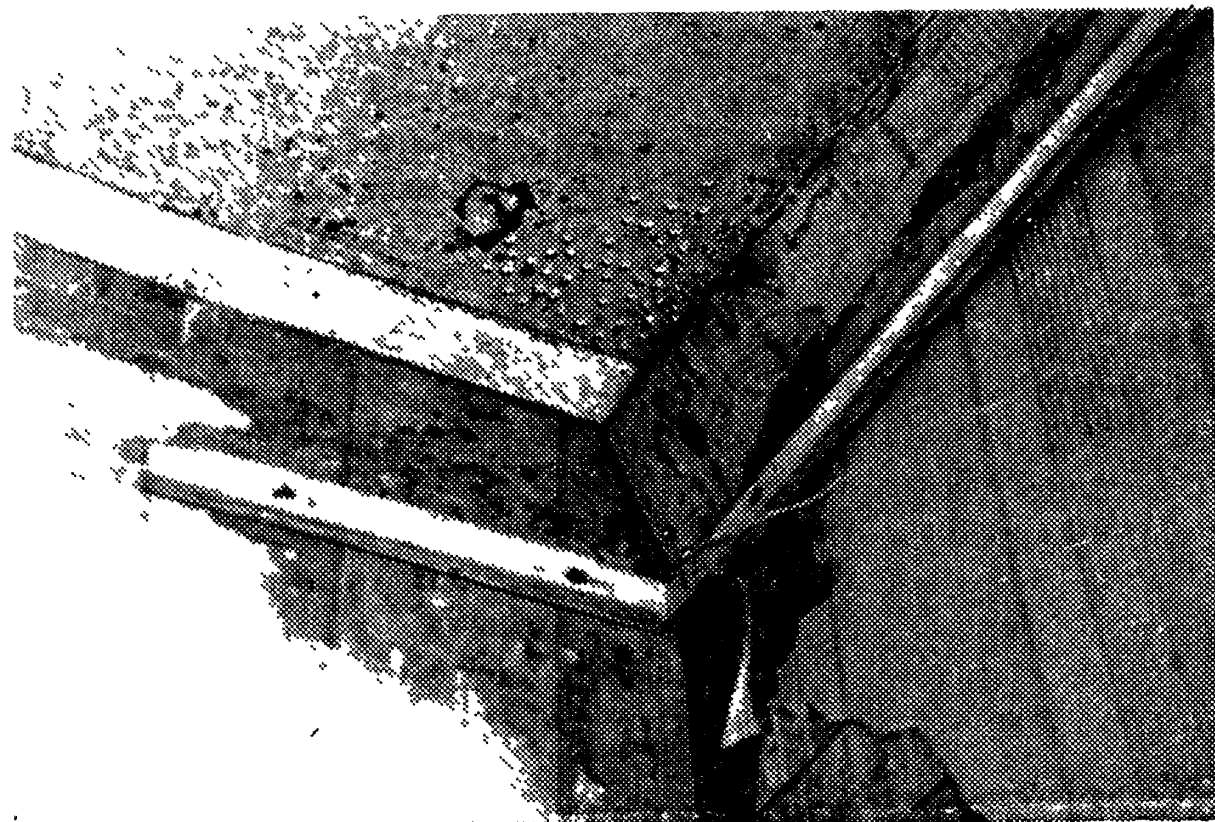
Рис. 22. Промерзаемость углов торцовой стены блочного дома

На чердачных перекрытиях в качестве утеплителя применялся керамзит, толщина засыпки составляла 13—16 см вместо требующейся по нормам 25—30 см. Отсыпка по периметру наружных стен не выполнялась. В результате температура воздуха в отдельных комнатах верхних этажей, расположенных в торцах здания, при морозах снижалась до 13—16° С.

Одной из причин отсыревания и охлаждения помещений в верхних этажах зданий являлась повышенная теплопередача узлов опираний и примыканий чердачных перекрытий к наружным стенам, обуславливаемая как конструкцией узла, не обладающего необходимой теплотехнической надежностью, так и недостаточным утеплением перекрытий (рис. 22). Дефекты, вызванные недостатками в зачеканке швов, малой толщиной утеплителя на чердачных перекрытиях и др., подтвержденные резуль-

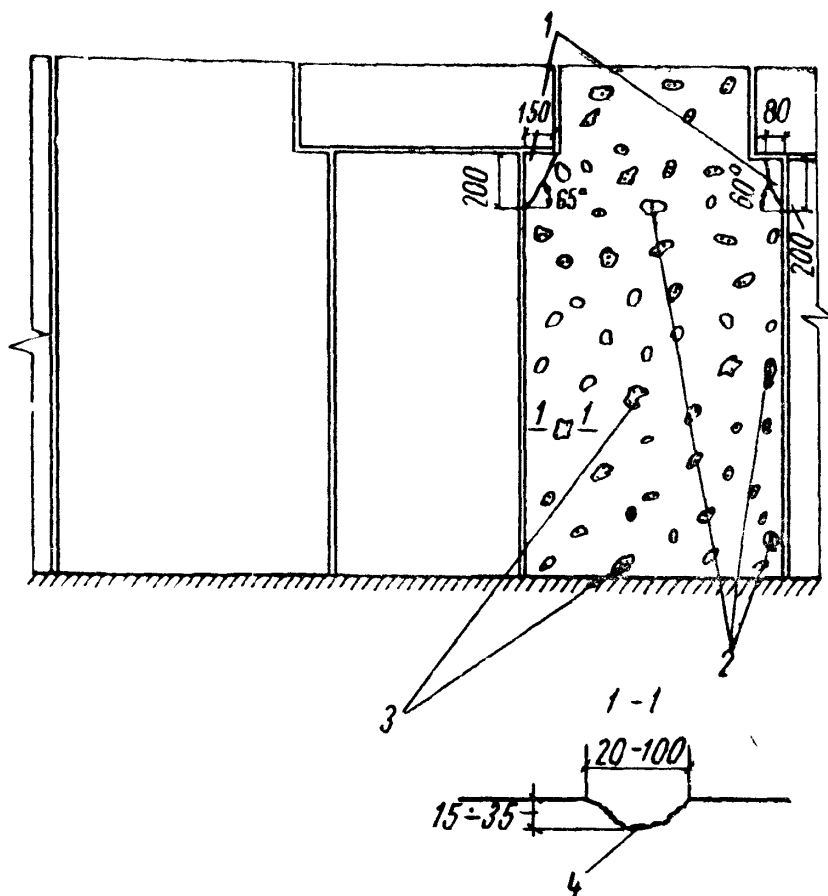
Рис. 23. Характерные выколы в бетоне железобетонных несущих панелей типа ВБ

1 — сколы бетона в опорных частях блока; 2 — оголенная арматура; 3 — местные выколы бетона на поверхности несущего блока (до 50—60 шт.) диаметром до 100 мм и глубиной до 35 мм, 4 — размягченный известняк

На рис. 23 кроме отделившихся кусочков бетона видны различные по величине вздутия, еще не оторвавшиеся от блока, но контуры нарушения четко очерчиваются. Такие поврежденные места очищают и затирают раствором.

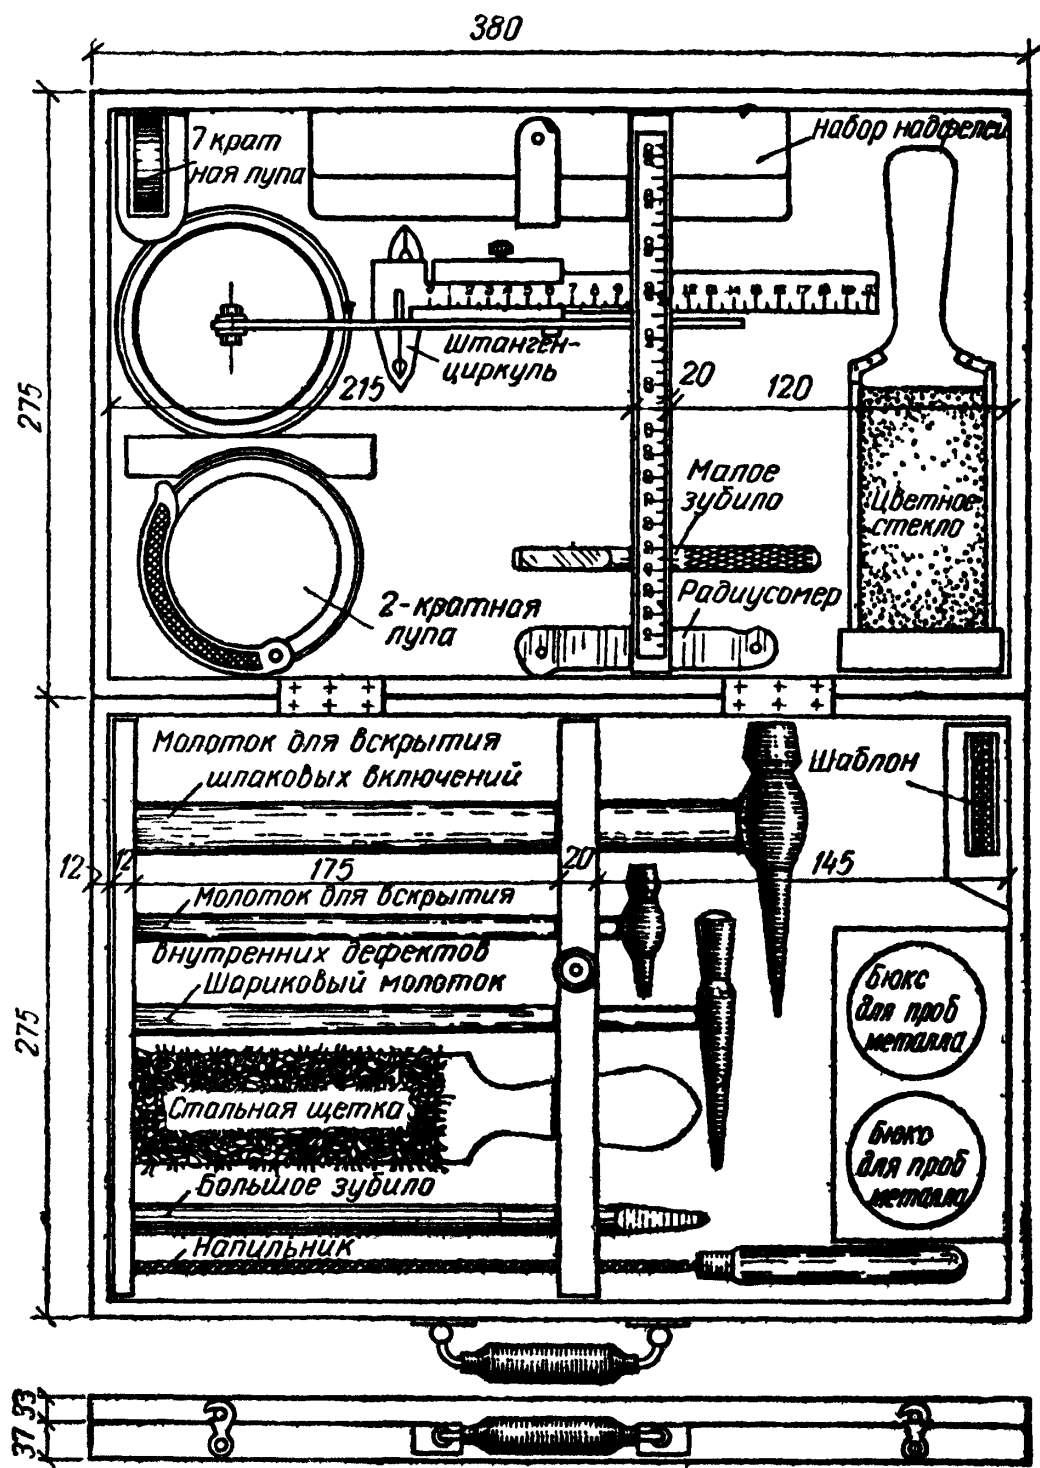
Рис 24 Набор приспособлений и инструмента для полевого контроля качества сварки

В набор для контроля за качеством сварки входит также молоток весом 50 г, предназначенный для простукивания сварного шва. Если сварка некачественна, то при простукивании обнаруживается характерный вибрирующий звук в местах непровара шва. Кроме того, в набор входят шариковый молоток для проверки качества бетона в местах заделки закладных деталей, стальная щетка для очистки деталей и швов от загрязнения, коррозии и шлака, слесарное зубило диаметром 16 и 10 мм,

длиной 22 и 12 см для срезки шва, напильники с ручками для зачистки шва под шлиф (плоский $250 \times 20 \times 4$ мм и квадратный $250 \times 10 \times 10$ мм), алюминиевые бьюксы диаметром 50 и высотой 40 мм для отбора и хранения проб

металла и налетов коррозии, шаблон для измерения сварных соединений и их соответствия проекту, лупа с двукратным и семикратным увеличением для выявления трещин и других дефектов, зеркало для осмотра швов в недоступных местах, штангенциркуль с точностью

Инструмент укладывается в специально изготовленный деревянный футляр, в котором все приспособления закрепляются зажимами. Вес футляра с набором инструмента 4 кг (рис. 24).

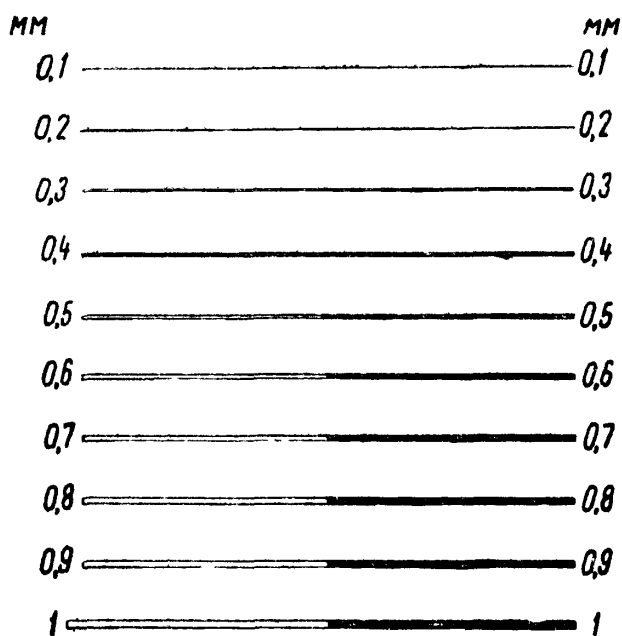
Рис. 26. Трафарет для измерения раскрытия трещин

Трещины с раскрытием от 1 до 0,1 мм удобнее измерять трафаретами (рис. 26) с нанесенными на них линиями различной толщины: 1; 0,9; 0,8; 0,7; 0,6; 0,5; 0,4; 0,3; 0,2; 0,1 мм.

Трафареты изготовляют из позитивной пленки размером 8×10 см с нанесенными на ней линиями. При измерении трещин в конструкциях трафарет прикладывается к трещине и устанавливается таким образом, чтобы соответствующая линия совпала с размером измеряемой трещины. Каждая трещина фиксируется в журнале; измерения периодически повторяются.

Трафарет может быть изготовлен на месте по чертежу с нанесенными линиями. Линия в 1 мм на чертеже равна 10 мм. При фотосъемке чертеж, увеличенный в 10 раз, уменьшается на позитивной пленке точно в 10 раз, что соответствует размерам, принятым на трафарете линий.

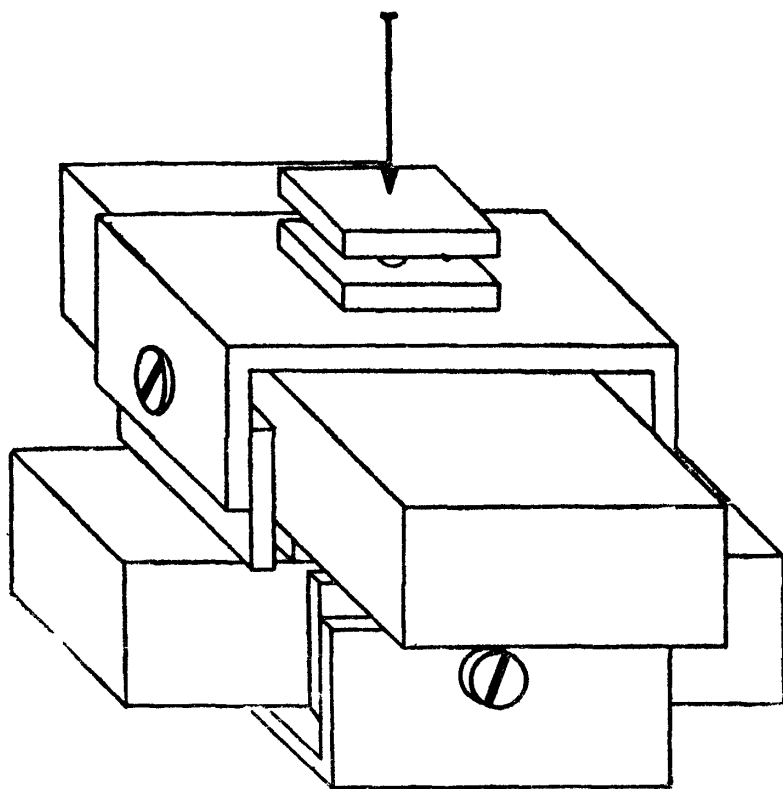
Рис. 27. Прибор для определения сцепления раствора с кирпичом

Нижнее основание представляет собой П-образную площадку размером $170 \times 125 \times 10$ мм. Одна из боковых стоек изготавливается размером $125 \times 90 \times 10$ мм, другая, шарнирная, состоит из двух пластин размером $125 \times 60 \times$

$\times 10$ мм, скрепленных между собой шарнирным болтом; боковые пластины крепятся к опорной плите винтами М6 с потайной головкой (рис. 27). Шарнирное устройство обеспечивает равномерное опирание кирпича на опоры и передачу нагрузки.

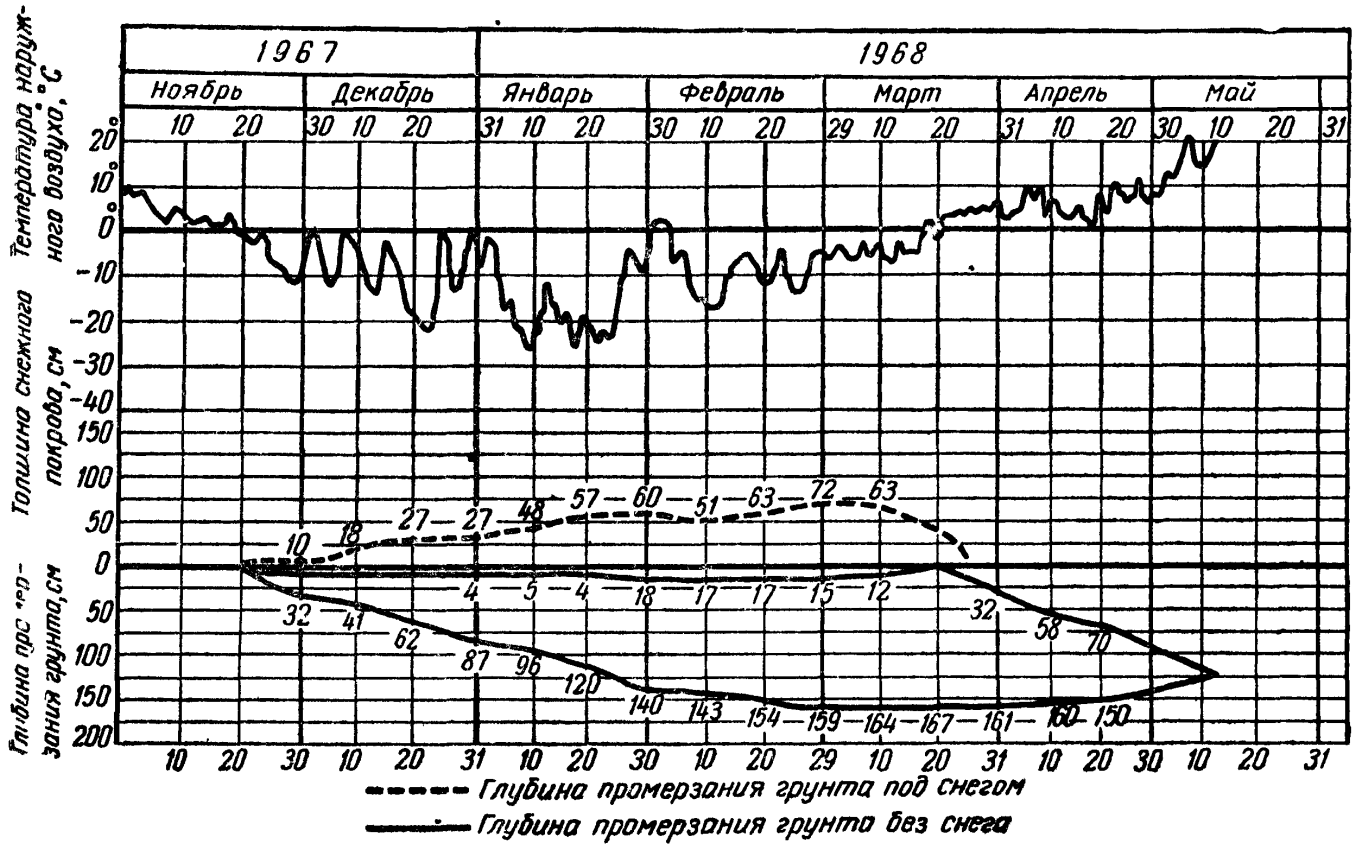
Рис 28. Зависимость глубины промерзания грунта от температуры наружного воздуха

ружного воздуха во времени (рис. 28). По оси абсцисс откладывается время в сутках, по оси ординат — температура в °С. Для получения годового графика размером 80×40 см рекомендуется принимать масштаб — в 6 мм — одни сутки и в 1 мм — 1°С. График строится на листе в три полосы, по четыре месяца в каждой.

По зафиксированным в журнале наблюдениям на миллиметровой бумаге вычерчивается график, дающий наглядное представление об изменении температуры на-

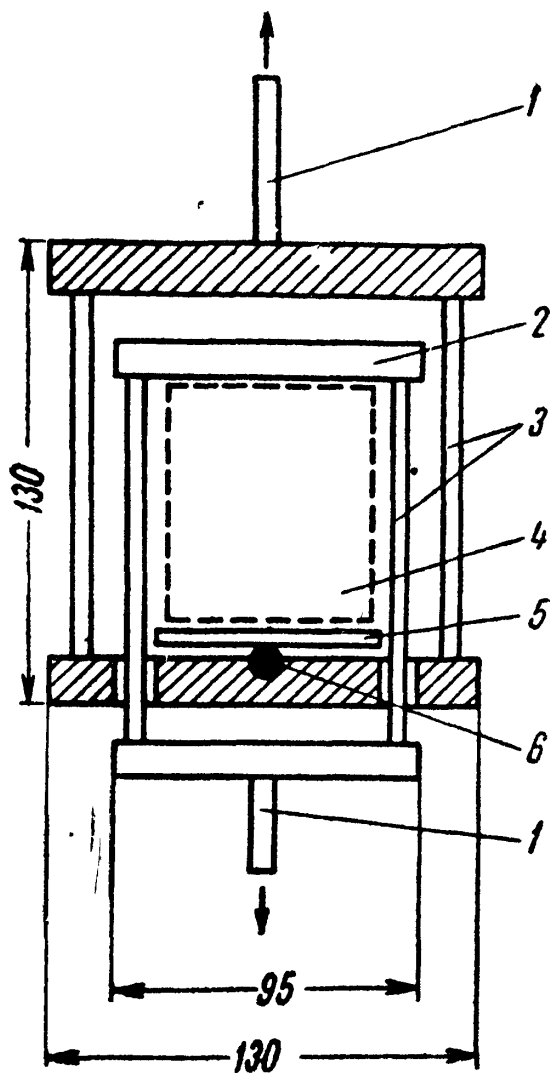
Рис. 29. Прибор к машинам для испытания образцов раствора на сжатие.

- 1 — тяги, закрепляемые к машине (вместо захватов); 2 — верхняя рабочая площадка; 3 — колонки; 4 — образец из раствора; 5 — нижняя рабочая площадка; 6 — шаровой шарнир

Для испытания образцов-кубиков используют рычажные испытательные машины типа РМП-50 со специальным реверсом, который может быть изготовлен в механических мастерских. Реверсы состоят из двух штанг: верхней, прикрепленной к серьге измерителя, и нижней, прикрепленной к перемещающейся каретке четырех направляющих колонн и опорных плит (рис. 29).

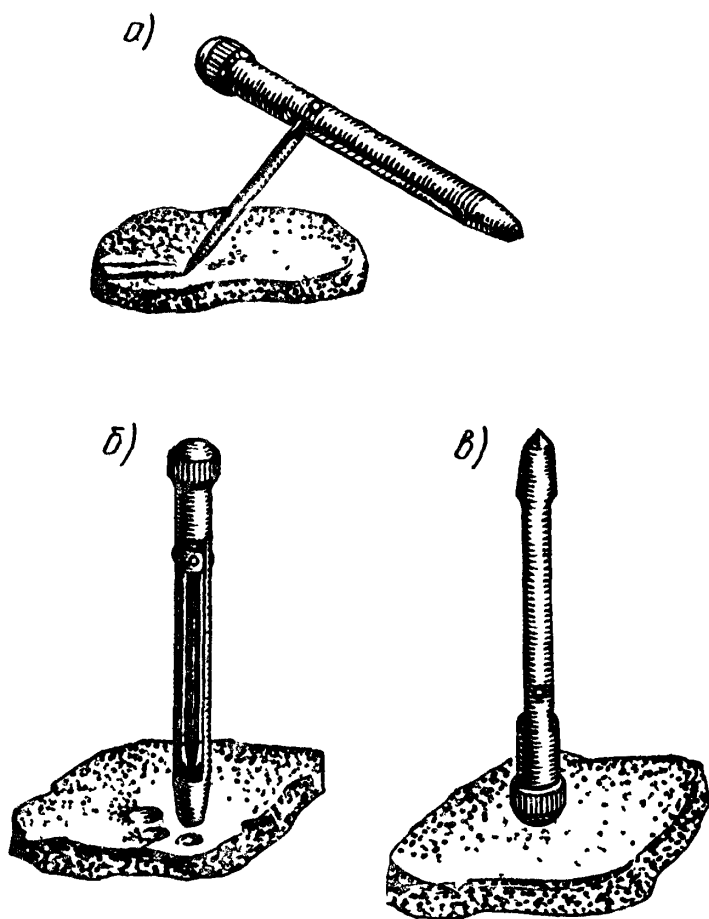
Рис 30. Приспособление для определения прочности раствора

Для таких проверок используют простейший прибор, в прорези которого вмонтирован остроконечный стальной стержень, позволяющий определять состояние прочности раствора в швах (рис. 30).

В случаях, когда возникает сомнение в прочности раствора, производят отбор проб для лабораторных проверок. Утолщенной стороной прибора простукивают штукатурку, архитектурные детали, нарушенные участки кладки при ее расслоении; завальцованным шариком устанавливают глубину его погружения в тело материала для получения сравнительных характеристик.

а — проба прочности раствора по углублению борозды; *б* — проба прочности раствора по углублению шарика; *в* — проверка сцепления штукатурки и торкрегного слоя с основанием простукиванием

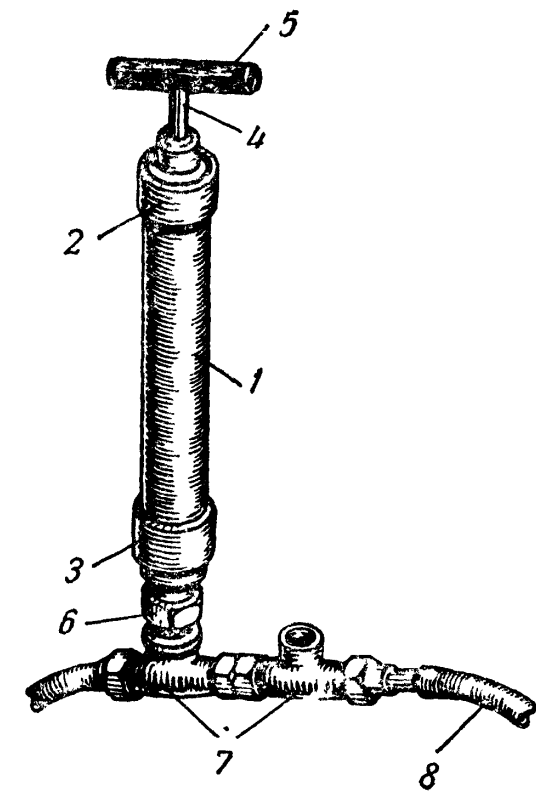
Рис. 31. Поршневой нагнетательный шприц

1 — цилиндр, 2 — направляющая;
3 — нижняя заглушка; 4 — шток;
5 — ручка, 6 — патрубок; 7 — клапан нагнетательный, 8 — шланг

Широко применяется инъецирование водоцементной смеси с помощью нагнетательного насоса и ручного шприца (рис. 31) для устранения мелких трещин в различных сопряжениях, железобетонных и других конструкциях.

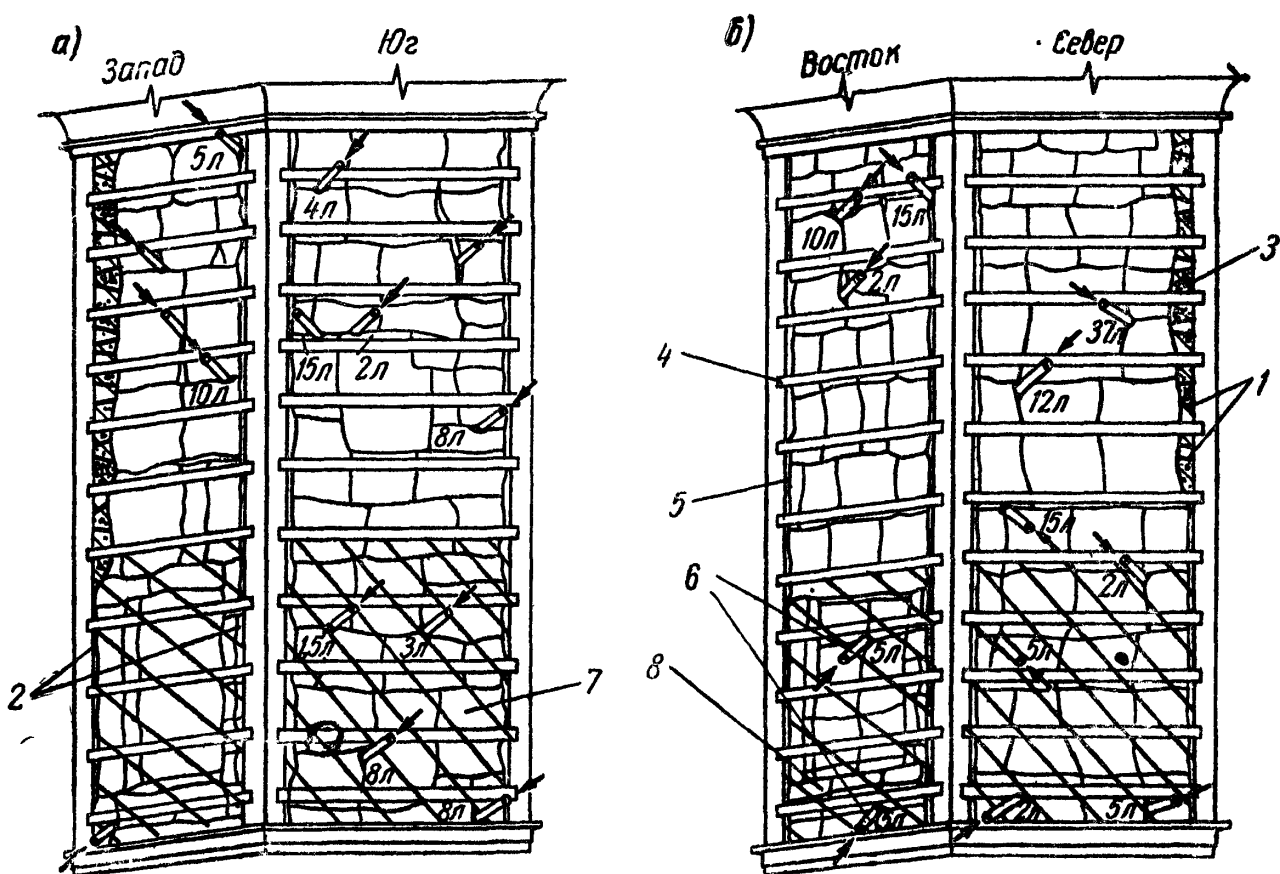
Рис. 33. Схема усиления пилона

столб был заключен в металлическую обойму, состоящую из четырех уголков 160×260 мм, расположенных у каждой грани и сваренных по высоте через 40 см поперечными планками размером 175×80×6 мм. Уголки в примыканиях к столбу плотно зачеканивались раствором марки 200.

а — схема установки инъекционных трубок в кладке столба (25 трубок, объем заинъецированной смеси 200 л); б — усиление металлической обоймой, инъекция водоцементной смеси, зачеканка зазоров цементным раствором; 1 — металлические стержни диаметром 12 мм; 2 — зачеканка цементным раствором; 3 — бетон марки 300; 4 — сварка; 5 — зачеканка цементным раствором; 6 — инъекционные трубки диаметром $\frac{3}{4}$ "; 7 — бетон марки 300, 8 — раствор марки 100

Порционная закачка не допускала ослабления магнезиала при обильном водонасыщении в процессе инъецирования. Во все трубы было заинъецировано 200 л раствора (рис. 33).
