И. А. ФИЗДЕЛЬ

**ДЕФЕКТЫ
И МЕТОДЫ ИХ УСТРАНЕНИЯ
В КОНСТРУКЦИЯХ
И СООРУЖЕНИЯХ**

ДЕФЕКТЫ И МЕТОДЫ ИХ УСТРАНЕНИЯ В КОНСТРУКЦИЯХ И СООРУЖЕНИЯХ

В книге рассматриваются характерные деформации, дефекты, обрушения и аварии строительных конструкций и сооружений, вызванные воздействием времени и среды, а также недостатками при проектировании, производстве работ и эксплуатации

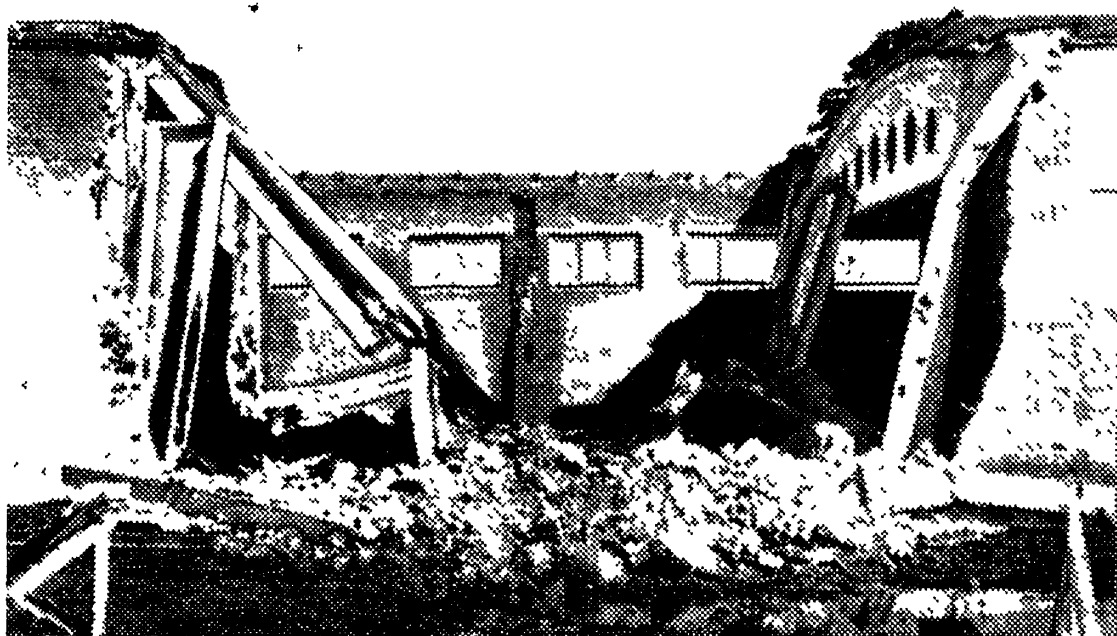
Рис. 35. Обрушение балки и перекрытий двух пролетов гаража

8 до 15 кГ/см^2 . И при этой аварии разрушение пилястры произошло с северной стороны здания (рис. 35).

При падении конструкции разрушились вибропрокатные плиты чердачного перекрытия и ригели. Кирпичная кладка в пилястре оказалась срезанной по высоте на 1,5 м.

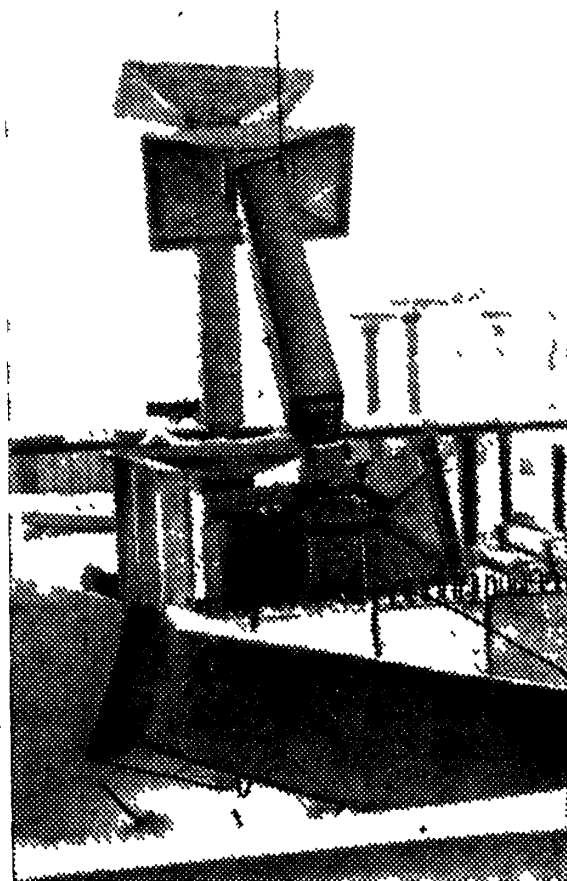
Рис. 39. Разрушение слабоармированных капителей

Основной причиной появления трещин и разрушения капителей явилась низкая несущая способность капителей в результате недостаточного их армирования (меньшего, чем было предусмотрено в проекте). Сопутствующими причинами могли послужить: нарушения при монтаже, смещение арматурных сеток и закладных деталей, отставание с бетоном монолитной части капителей, что могло привести к резкому снижению устойчивости каркаса здания (рис. 39).

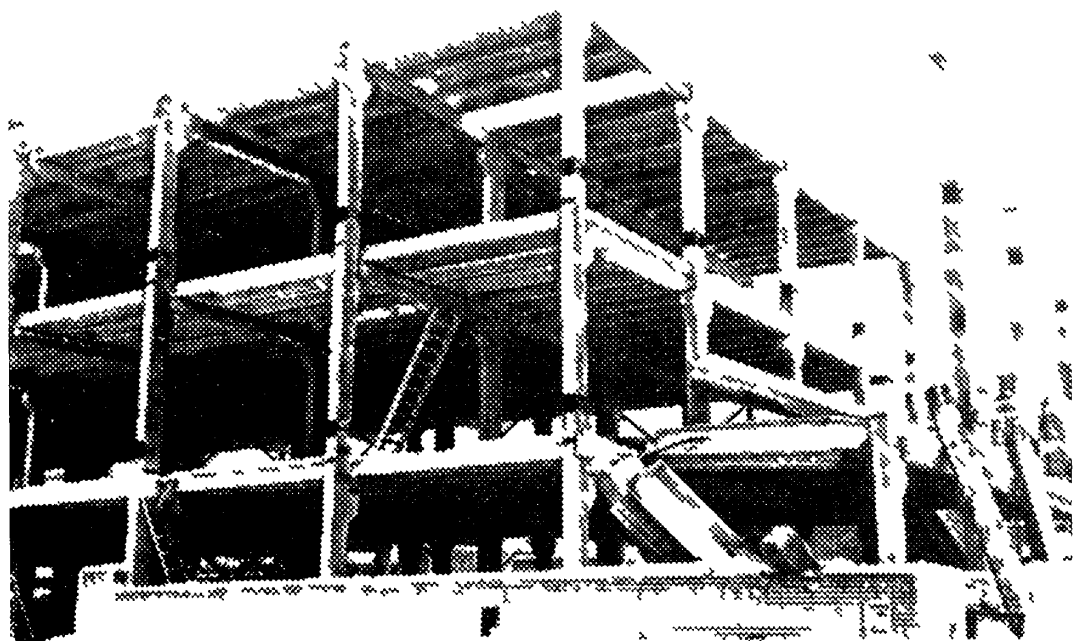
В январе 1966 г. произошло обрушение одного пролета в осях 1—2 каркаса трехэтажного здания склада горючих грузов, смонтированного из сборных элементов (рис. 40). Протяженность корпуса 115 м.

Обрушение произошло после завершения монтажа пролета. Сварка закладных деталей ригелей с колоннами не была выполнена, а работы по замоноличиванию стыков между колоннами и ригелями и плитами даже не были начаты. Эти работы намечалось выполнить в теплое время года. При обрушении колонны ригели и

Рис 40 Обрушение участка пролета каркасного здания

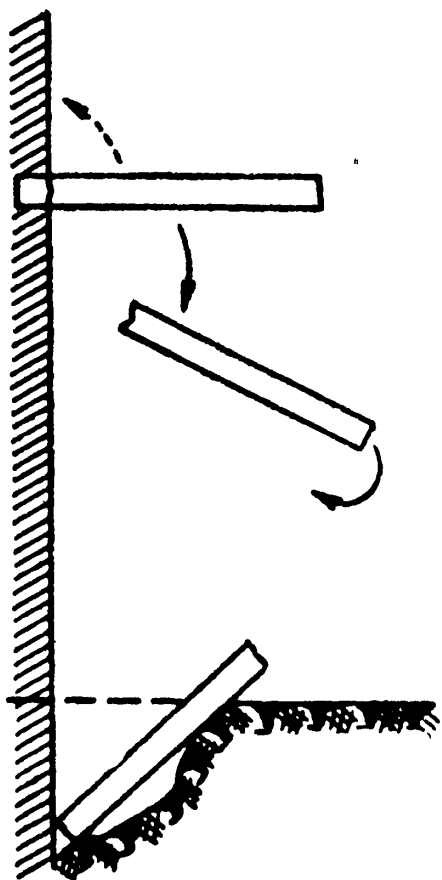
Рис. 43. Динамика обрушения консольной плиты

Из-за нарушения в армировании консольная плита типа КВ-1Т на строительстве панельного дома, установленная над магазином, пристроенным в первом этаже, упала в тот момент, когда велись работы. Перелом плиты произошел у места заделки плиты в стену (рис. 43).

При освидетельствовании разрушенной плиты было установлено, что рабочая арматура оказалась опущенной по сравнению с проектным положением на 45 мм. Плита имела общую толщину 15 см и состояла из защитного слоя раствора толщиной 20 мм, утеплителя 50 мм и самой железобетонной плиты толщиной 80 мм. При вскрытии на заводе плит, подготовленных к отправке на строительство, выяснилось, что во всех выборочно отобранных плитах имелись значительные отступления в армировании. Поставка плит на строительство была приостановлена до всесторонней проверки технологии их изготовления.

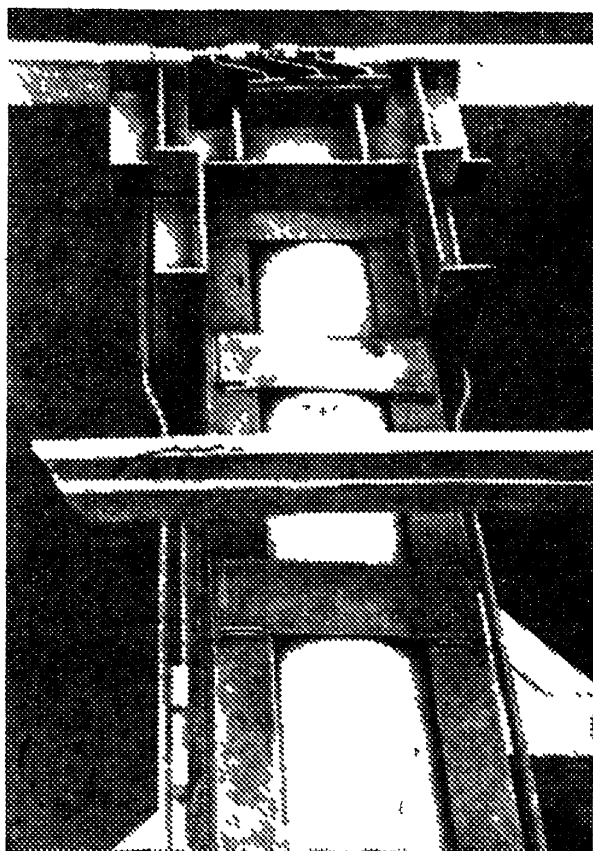
Рис. 44. Вид смятия металлических оголовков колонн

Смятие оголовков (рис. 44) произошло внезапно в 25 колоннах. Это вызвало их отклонение от вертикали на 7—16 см. Деформировались и некоторые перекрытия над первым этажом. Отдельные панели отклонились наружу, раскрытие швов увеличилось.
